# Asbestinventarisatetest

Sannastraat 11, 9450 Haaltert

Attestnummer : 20230728-000197.000

Uitgegeven op : 28.07.2023

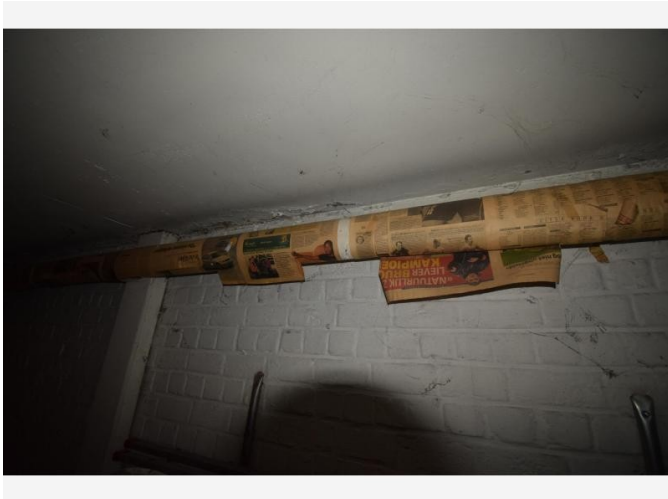
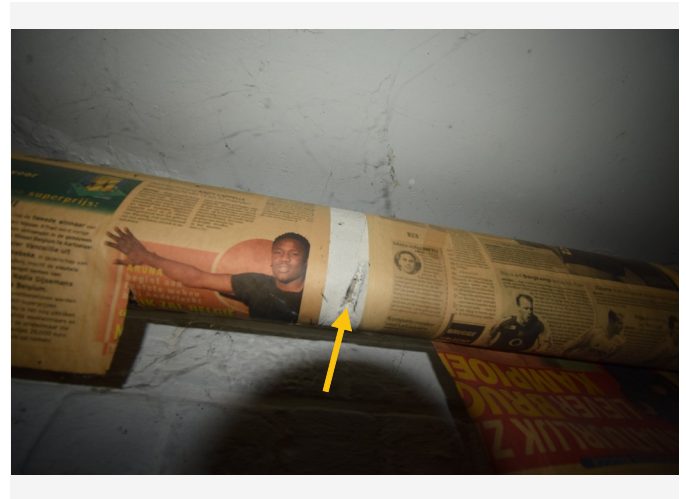
# Fiche 1: Leidingisolatie (Pleister/karton) - Kelder/garage

Het asbestmateriaal valt onder de mijlpaal van 2034.

Eindbeoordeling materiaalrisico	Verhoogd materiaalrisico en/of verhoogde kans op vezelvrijgave
---------------------------------	--

Gebondenheid	Categorie 2: niet-hechtgebonden met matrix
Asbestsoort (vezeltype)	Amfibool aanwezig, uitgezonderd crocidoliet
Asbestconcentratie	Laag (< 50%)
Afschermingsgraad van het gehele materiaal	Geheel of deels (ook) vrij aan de binnenlucht
Toestand van het materiaal	Licht beschadigd, licht verweerd. Intact materiaal type Pical – asbestboard of categorie III 'gebondenheid'

#	Type	Referentie	Resultaat
1.1	Mengmonster	74549 - 5	Amosiet

Beschrijving	Leidingisolatie (Pleister/karton) - Kelder/garage
Omgeving	Binnen
Primaire drager	HVAC infrastructuur en uitrusting
Asbestmateriaal	In-situ afwerkingslagen - Thermische isolatie
Bindmiddel van asbestmateriaal	Gips - kalk
Gebondenheid op basis van bindmiddel	Niet-hechtgebonden
Hoeveelheid (lengte - omtrek - dikte - aantal)	• 30,00 m - 50,00 cm - 1,00 cm - 1 stuk

- Sluit de ruimte luchtdicht af en vermijd het betreden van de ruimte.
- Verwijder dit asbestmateriaal zo snel mogelijk. Volg de toestand goed op.

- Hermetische zone (erkend asbestverwijderaar)  
Bij de sanering van niet-hechtgebonden (losgebonden) asbesthoudende materialen, lees: gipsisolatie rond thermische leidingen, spuitasbest, asbesthoudend pleisterwerk,....

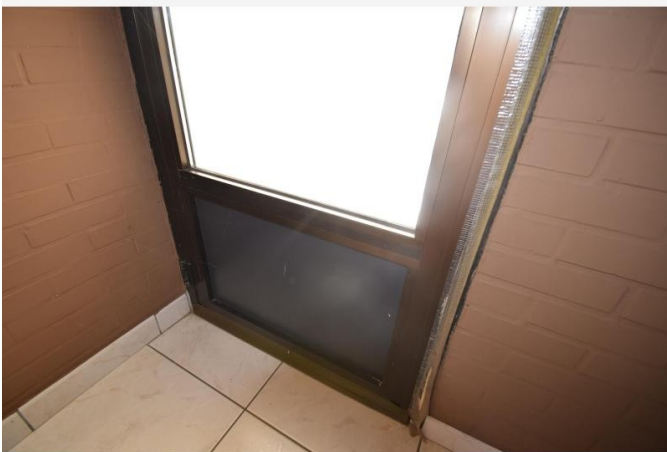
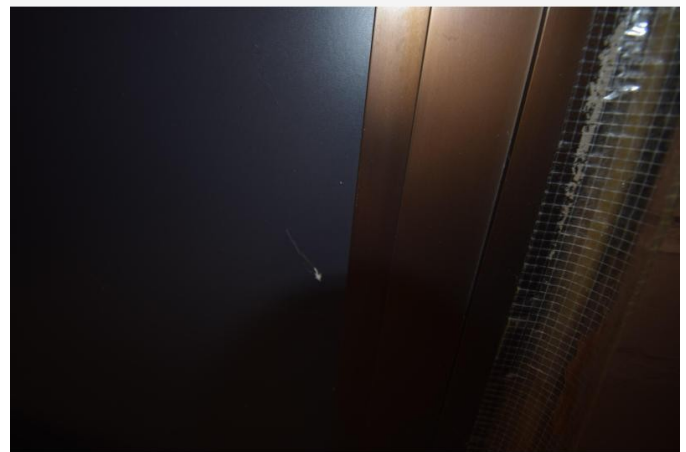
Het asbestmateriaal valt onder de mijlpaal van 2040.

Eindbeoordeling materiaalrisico	Laag materiaalrisico en/of verlaagde kans op vezelvrijgave
---------------------------------	--

Gebondenheid	Categorie 1: hechtgebonden in oorsprong
Asbestsoort (vezeltype)	Crocidoliet aanwezig
Asbestconcentratie	Laag (< 50%)
Afschermingsgraad van het gehele materiaal	Geheel of deels (ook) vrij aan de binnenlucht
Toestand van het materiaal	Onbeschadigd, niet verweerd

Beschrijving	Glasal panelen - Aluminium deuren (Garage)
Omgeving	Grenst aan binnen- en buitenlucht
Primaire drager	Wandopening verticaal (raam, deur, ...)
Asbestmateriaal	Plaat, paneel, tablet - Geëmailleerd, type Glasal
Bindmiddel van asbestmateriaal	Cement
Gebondenheid op basis van bindmiddel	Hecht
Hoeveelheid (oppervlakte - dikte - aantal)	• 0,50 m <sup>2</sup> - 2,00 cm - 1 stuk
Totaal volume	0,01 m <sup>3</sup>

- Zorg voor een veilig beheer. Vermijd het beschadigen van het asbestmateriaal. Controleer de toestand jaarlijks op wijzigingen.

- Eenvoudige handelingen: mag via doe-het-zelf of door werknemer(s) met opleidingsattest eenvoudige handelingen
  - Verwijdering langsheen buitenzijde.
  - Bevindt het asbest zich buiten uw woning of gebouw. Dan mag u de volgende toepassing zelf wegnemen: hechtgebonden asbest dat beschadigd/niet beschadigd is.
  - Let op dat er schadelijke asbestvezels vrij ingeademd kunnen worden. U mag enkel beschadigd of verveerd asbest verwijderen indien: er niemand anders in de buurt is en de asbesttoepassing niet verder beschadigd raakt of vergruist.
  - Verwijder het materiaal zonder te breken en impregneer/fixeer. Draag de nodige persoonlijke beschermingsmiddelen en gebruik asbestfolie (Recyclagepark) of schakel een erkend verwijderaar in.

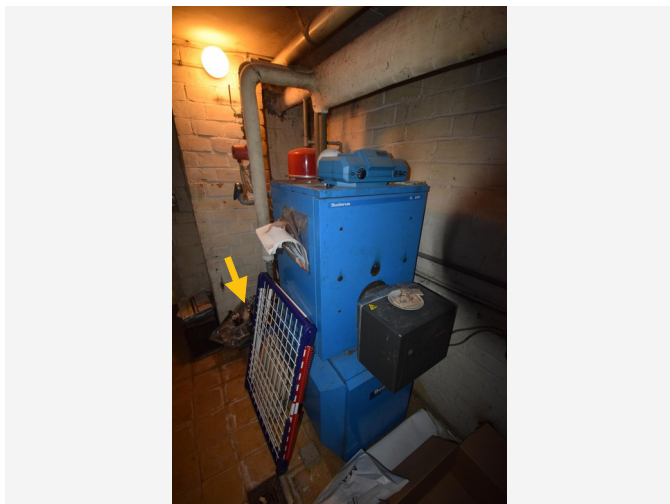
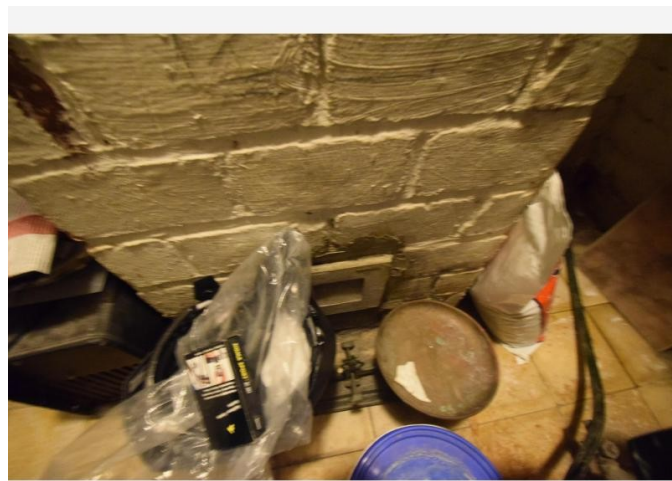
Het asbestmateriaal valt onder de mijlpaal van 2040.

Eindbeoordeling materiaalrisico	Laag materiaalrisico en/of verlaagde kans op vezelvrijgave
---------------------------------	--

Gebondenheid	Categorie 1: hechtgebonden in oorsprong
Asbestsoort (vezeltype)	Crocidoliet aanwezig
Asbestconcentratie	Laag (< 50%)
Afschermingsgraad van het gehele materiaal	Geheel of deels (ook) vrij aan binnenluchtstromen
Toestand van het materiaal	Onbeschadigd, niet verweerd

Beschrijving	Schouwkastje - Kelder
Omgeving	Grenst aan binnen- en buitenlucht
Primaire drager	Schacht-koker (technisch)
Asbestmateriaal	Plaat, paneel, tablet - Generiek
Bindmiddel van asbestmateriaal	Cement
Gebondenheid op basis van bindmiddel	Hecht
Hoeveelheid (oppervlakte - dikte - aantal)	• 0,20 m <sup>2</sup> - 1,00 cm - 1 stuk
Totaal volume	0,002 m <sup>3</sup>
Eenvoudig bereikbaar	Ja
Bevestigingswijze	• Los (al dan niet bedekt)

- Zorg voor een veilig beheer. Vermijd het beschadigen van het asbestmateriaal. Controleer de toestand jaarlijks op wijzigingen.
- Scherm in afwachting van verwijdering het asbestmateriaal af van luchtstromingen en verstoring: bijvoorbeeld door het te verpakken, te fixeren, af te dekken, signalisatie - afbakening aan te brengen, ...

- Eenvoudige handelingen: mag via doe-het-zelf of door werknemer(s) met opleidingsattest eenvoudige handelingen  
In binnenruimtes mag u alleen hechtgebonden asbest verwijderen dat niet beschadigd is. Dat betekent dat het materiaal volledig intact is en er geen vrije asbestvezels zichtbaar zijn. Opgelet: ook tijdens het verwijderen moet het asbest intact blijven. Draag steeds de nodige beschermingsmiddelen.

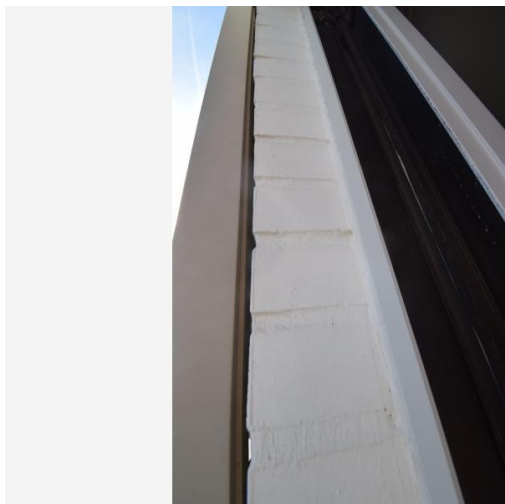
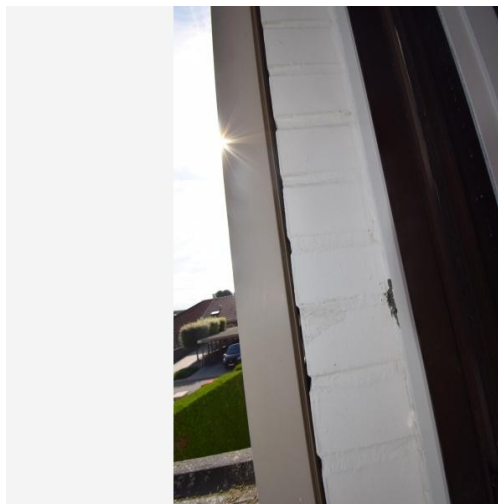
Het asbestmateriaal valt onder de mijlpaal van 2040.

Eindbeoordeling materiaalrisico	Laag materiaalrisico en/of verlaagde kans op vezelvrijgave
---------------------------------	--

Gebondenheid	Categorie 1: hechtgebonden in oorsprong
Asbestsoort (vezeltype)	Alleen chrysotiel
Asbestconcentratie	Laag (< 50%)
Afschermingsgraad van het gehele materiaal	Geheel of deels vrij aan de buitenlucht
Toestand van het materiaal	Licht beschadigd, licht verweerd. Intact materiaal type Pical – asbestboard of categorie III 'gebondenheid'

#	Type	Referentie	Resultaat
4.1	Puntmonster	74549 - 6	Chrysotiel

Beschrijving	Kitten - Rondom ramen (Ext)
Omgeving	Buiten
Primaire drager	Wandopening verticaal (raam, deur, ...)
Asbestmateriaal	In-situ afwerkingslagen - Pasta, stopverf, voegsel, stopsel, vulsel, mastiek, kitten, ...

- Zorg voor een veilig beheer. Vermijd het beschadigen van het asbestmateriaal. Controleer de toestand jaarlijks op wijzigingen.

- Eenvoudige handelingen: mag via doe-het-zelf of door werknemer(s) met opleidingsattest eenvoudige handelingen
  - Verwijdering langsheen buitenzijde.
  - Bevindt het asbest zich buiten uw woning of gebouw. Dan mag u de volgende toepassing zelf wegnemen: hechtgebonden asbest dat beschadigd/niet beschadigd is.
  - Let op dat er schadelijke asbestvezels vrij ingeademd kunnen worden. U mag enkel beschadigd of verveerd asbest verwijderen indien: er niemand anders in de buurt is en de asbesttoepassing niet verder beschadigd raakt of vergruist.
  - Verwijder het materiaal zonder te breken en impregneer/fixeer. Draag de nodige persoonlijke beschermingsmiddelen en gebruik asbestfolie (Recyclagepark) of schakel een erkend verwijderaar in.

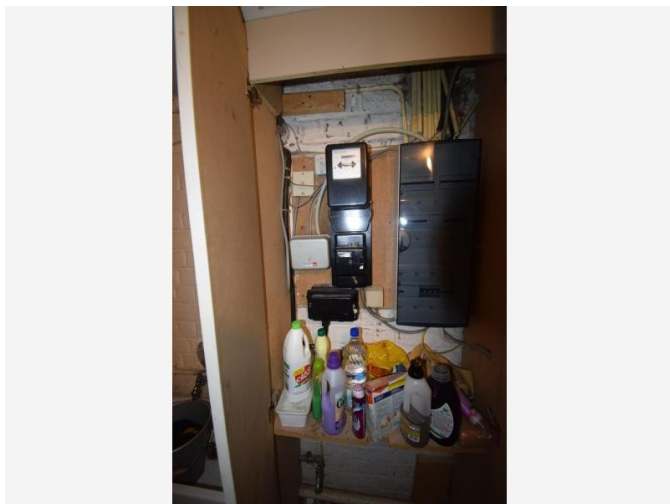
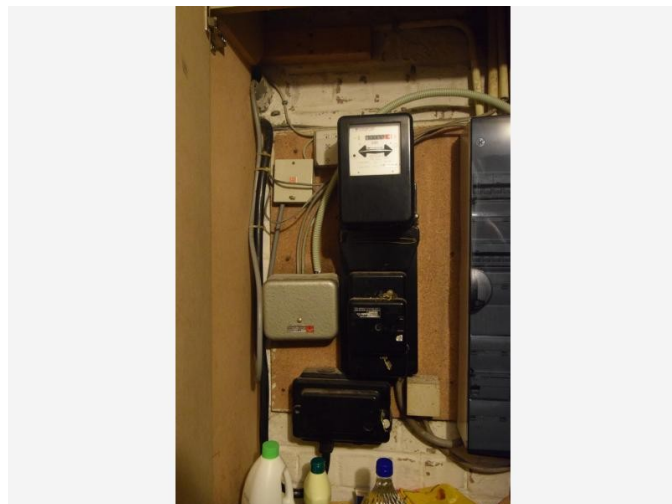
Het asbestmateriaal valt onder de mijlpaal van 2040.

Eindbeoordeling materiaalisico	Laag materiaalisico en/of verlaagde kans op vezelvrijgave
--------------------------------	---

Gebondenheid	Categorie 1: hechtgebonden in oorsprong
Asbestsoort (vezeltype)	Crocidoliet aanwezig
Asbestconcentratie	Laag (< 50%)
Afschermingsgraad van het gehele materiaal	Geheel of deels (ook) vrij aan de binnenlucht
Toestand van het materiaal	Onbeschadigd, niet verweerd

Beschrijving	Teller - Bakeliet (Kelder)
Omgeving	Binnen
Primaire drager	Communicatie en elektrische infrastructuur en uitrusting
Asbestmateriaal	Plaat, paneel, tablet - Type Bakeliet
Bindmiddel van asbestmateriaal	Kunststof of -hars
Gebondenheid op basis van bindmiddel	Hecht
Hoeveelheid (oppervlakte - dikte - aantal)	• 0,30 m <sup>2</sup> - 10,00 cm - 2 stuks
Totaal volume	0,06 m <sup>3</sup>
Eenvoudig bereikbaar	Ja
Bevestigingswijze	• Geschroefd
Identificatiemethode	Vaststelling zonder monsternamen

- Zorg voor een veilig beheer. Vermijd het beschadigen van het asbestmateriaal. Controleer de toestand jaarlijks op wijzigingen.

- Eenvoudige handelingen: mag via doe-het-zelf of door werknemer(s) met opleidingsattest eenvoudige handelingen  
In binnenruimtes mag u alleen hechtgebonden asbest verwijderen dat niet beschadigd is. Dat betekent dat het materiaal volledig intact is en er geen vrije asbestvezels zichtbaar zijn. Opgelet: ook tijdens het verwijderen moet het asbest intact blijven. Draag steeds de nodige beschermingsmiddelen.

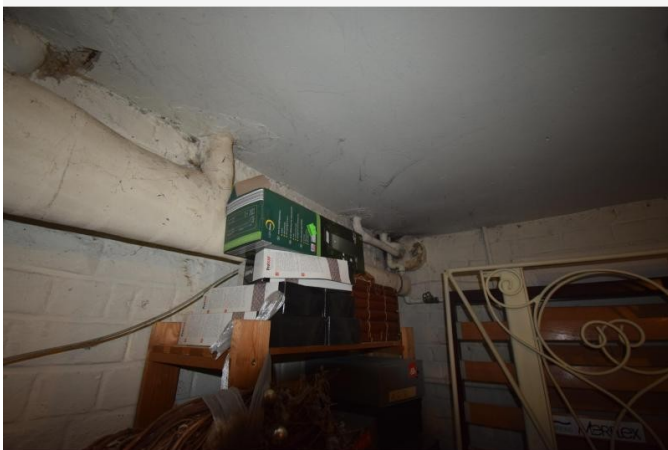
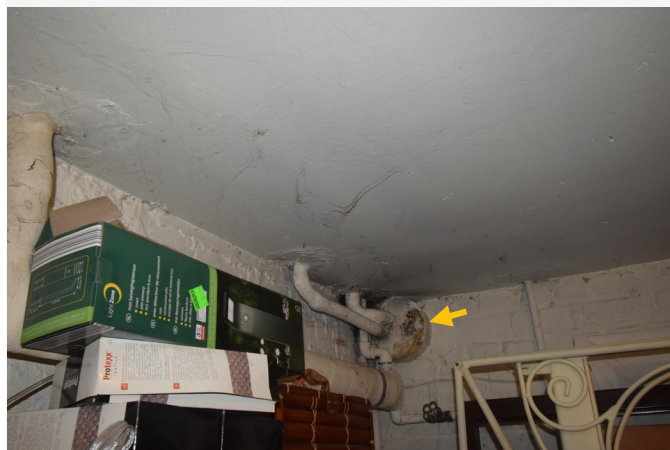
Het asbestmateriaal valt onder de mijlpaal van 2040.

Eindbeoordeling materiaalrisico	Laag materiaalrisico en/of verlaagde kans op vezelvrijgave
---------------------------------	--

Gebondenheid	Categorie 1: hechtgebonden in oorsprong
Asbestsoort (vezeltype)	Crocidoliet aanwezig
Asbestconcentratie	Laag (< 50%)
Afschermingsgraad van het gehele materiaal	Geheel of deels (ook) vrij aan de binnenlucht
Toestand van het materiaal	Onbeschadigd, niet verweerd

Beschrijving	Buis/leiding - Kelder
Omgeving	Binnen
Primaire drager	Schacht-koker (technisch)
Asbestmateriaal	Buis, koker, leiding, pijp, doorvoer
Bindmiddel van asbestmateriaal	Cement
Gebondenheid op basis van bindmiddel	Hecht
Hoeveelheid (lengte - omtrek - dikte - aantal)	<ul style="list-style-type: none"><li>• 0,30 m - 50,00 cm - 1,00 cm - 1 stuk</li></ul>
Totaal volume	0,002 m <sup>3</sup>
Eenvoudig bereikbaar	Ja
Bevestigingswijze	<ul style="list-style-type: none"><li>• Geklemd</li><li>• Verlijmd, ingegoten, versmeerd</li></ul>

<b>Identificatiemethode</b>	Vaststelling zonder monstername
<b>Destructieve handeling voor identificatie</b>	Nee
<b>Opmerking</b>	De lengte van het zichtbare gedeelte werd hierboven genoteerd (Loopt verder in de muur).

- Zorg voor een veilig beheer. Vermijd het beschadigen van het asbestmateriaal. Controleer de toestand jaarlijks op wijzigingen.

- Eenvoudige handelingen: mag via doe-het-zelf of door werknemer(s) met opleidingsattest eenvoudige handelingen  
In binnenruimtes mag u alleen hechtgebonden asbest verwijderen dat niet beschadigd is. Dat betekent dat het materiaal volledig intact is en er geen vrije asbestvezels zichtbaar zijn. Opgelet: ook tijdens het verwijderen moet het asbest intact blijven. Draag steeds nodige beschermingsmiddelen. Indien verwijdering niet mogelijk is zonder te breken moet een erkend verwijderaar worden aangesproken.

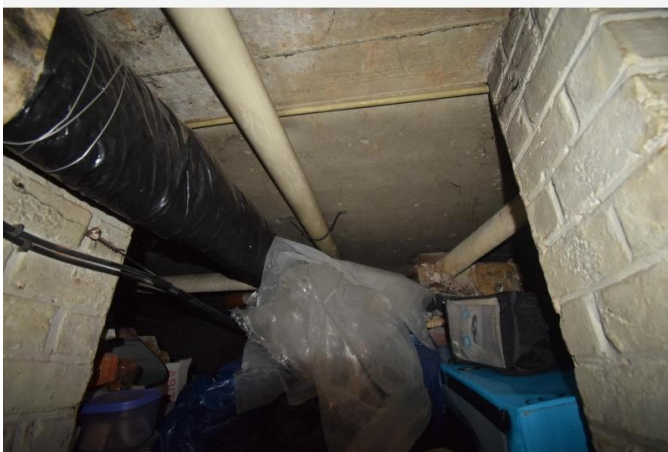
**Reden:** Er is geen volledige risicobeoordeling mogelijk

**Uitleg van de asbestdeskundige:** Kruipkelder. Leidingen van in garage lopen door in deze kruipkelder. Lager dan 1,50 meter.

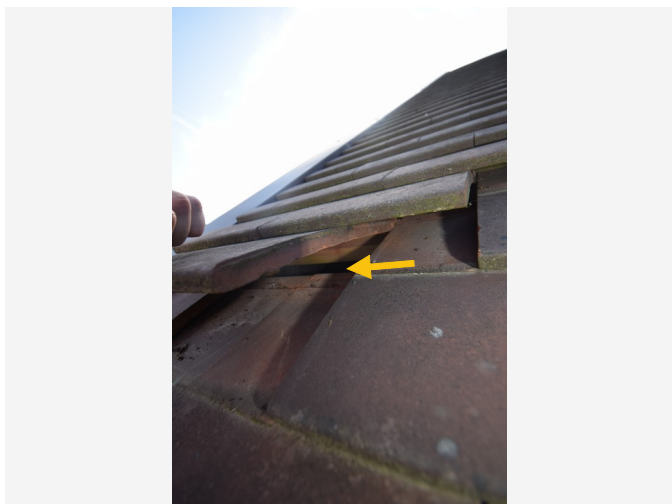
Onderdak niet verdacht. Induwbare flexibele kunststoffen folie/scherm (Vernieuwd).

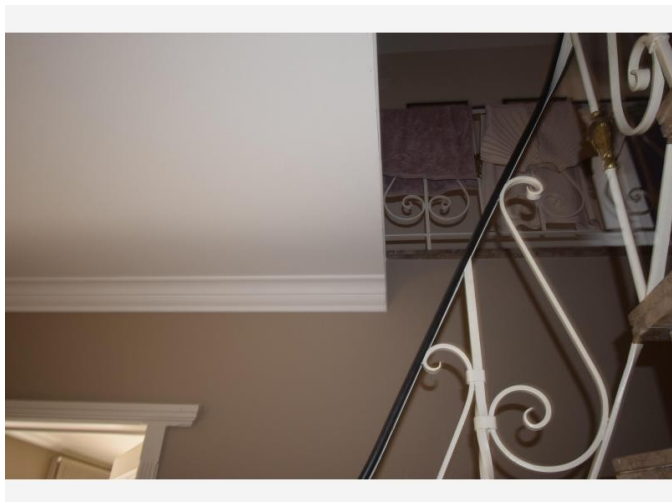
Sierlijsten plafonds in isomo. Niet in pleisterwerk. Bijgevolg niet-asbestverdacht (Zonder destructief onderzoek).

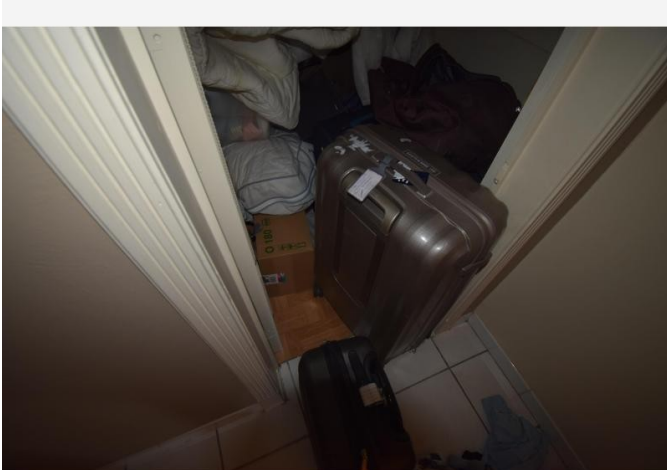
# Fiche 10: Onderliggende lagen (Vinylvloer berging boven)

Vinylvloer zelf recent flexibel met wit plastic onderlaag.

Geen onderzoek gepleegd naar eventuele verdachte onderliggende (lijm)lagen, daar vinylvloer intact was op het bezoek (Zoals in berging boven) (Conform opdracht). Als u oudere lijm of onderliggende verdachte lagen tegenkomt, laat dan eerst een staal uitvoeren alvorens eventuele werken verder te zetten.

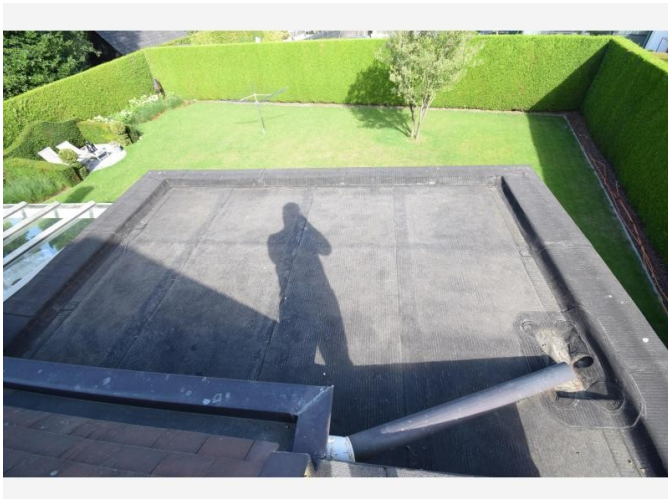
# Fiche 11: Dak epdm bovenlaag (Rechts van woning achteraan)

Dak van plat dak rechts van woning achteraan in EPDM bovenlaag (Bijgevolg niet-asbestverdacht zonder destructief onderzoek naar eventuele oudere onderliggende verdachte lijm/asfaltlagen).

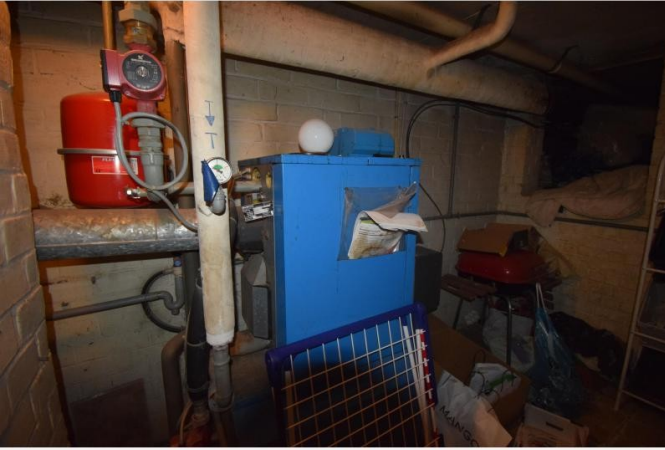
De verwarmingsketel is van bouwjaar 1997.

Asbestverdachte materialen (bv: pakkingen, asbestkoord, verbindingen voor buizen of kanalen, brandwerende materialen, ...) kunnen voorkomen in het toestel. Dit is niet te bepalen zonder destructief onderzoek.

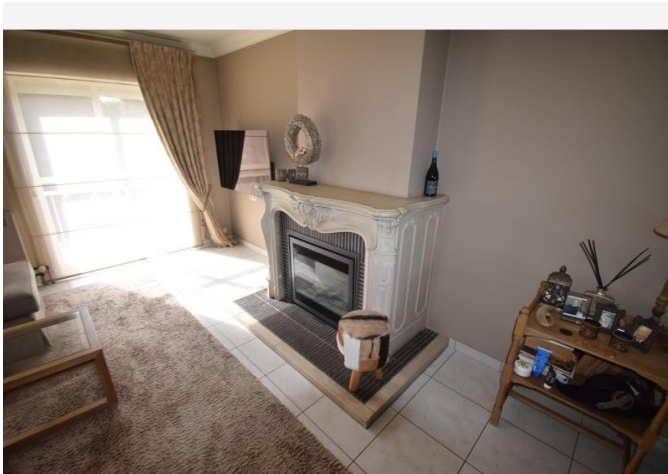
Haard zelf is elektrische sierhaard van na 2001. Bijgevolg niet-asbestverdacht. Bekleding rondom in metselwerk en natuursteen. Bijgevolg niet-asbestverdacht (Zonder destructief onderzoek in schouw zelf binnenin).

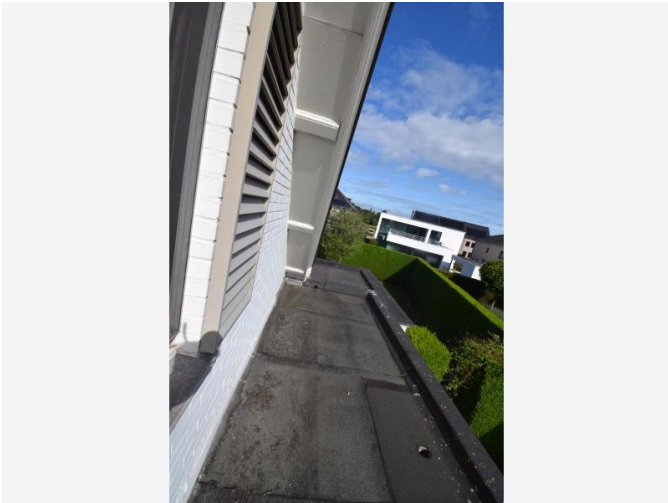
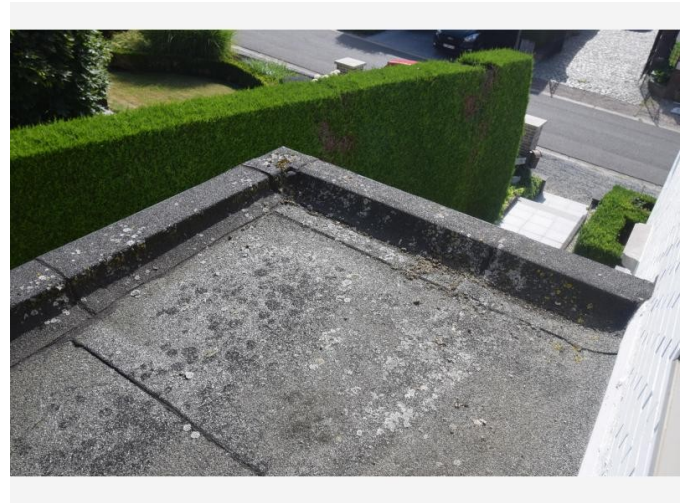
## Fiche 16: Asfalt - Plat dak (Rechts van woning)

Beschrijving	Asfalt - Plat dak (Rechts van woning)
Omgeving	Buiten
Primaire drager	Plat dak
Bindmiddel van materiaal	Bitumen (roofing, teer, asfalt)

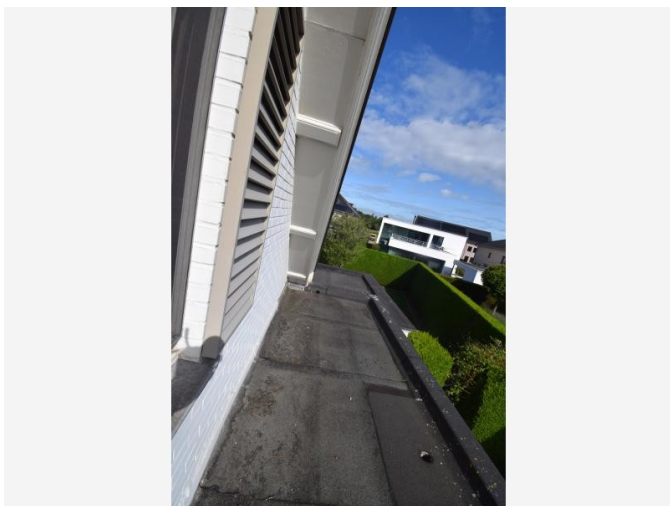
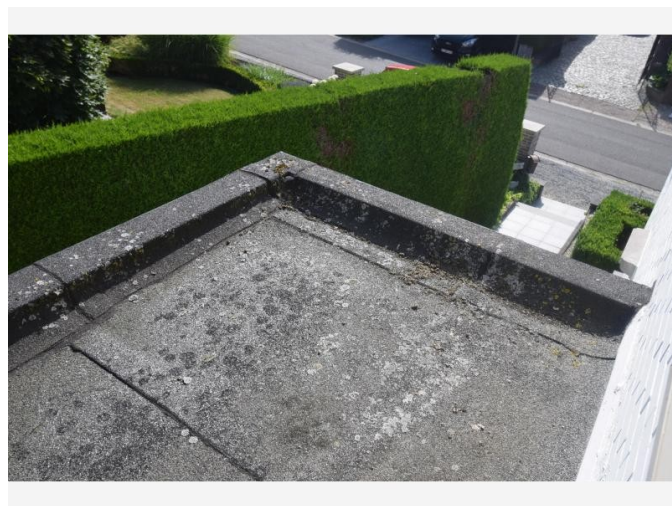
Beschrijving	Bitumen - Plat dak (Rechts van woning)
Omgeving	Buiten
Primaire drager	Plat dak
Bindmiddel van materiaal	Bitumen (roofing, teer, asfalt)
