Asbestinventarisatetest

Rodenbachlaan 24, 3590 Diepenbeek

Attestnummer : **20240506-000320.000**

Uitgegeven op : **06.05.2024**

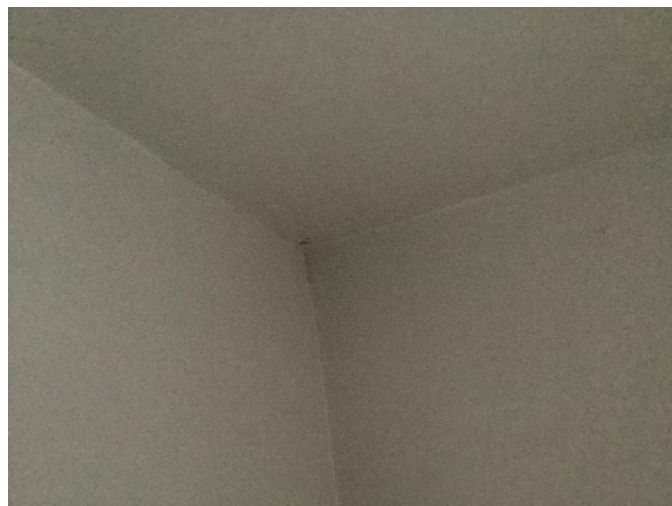
Fiche 2: Pleister plafond

Geen asbest

#	Type	Referentie	Resultaat
2.1	Mengmonster	33721/02	Geen asbest

Beschrijving	Pleister plafond
Omgeving	Binnen
Primaire drager	Binnenwand

Bindmiddel van materiaal	Gips - kalk
Gebondenheid op basis van bindmiddel	Niet-hechtgebonden
Hoeveelheid (oppervlakte - dikte - aantal)	• 175,00 m ² - 1,00 cm - 1 stuk
Totaal volume	1,75 m ³
Identificatiemethode	Vaststelling met monstername
Destructieve handeling voor identificatie	Nee

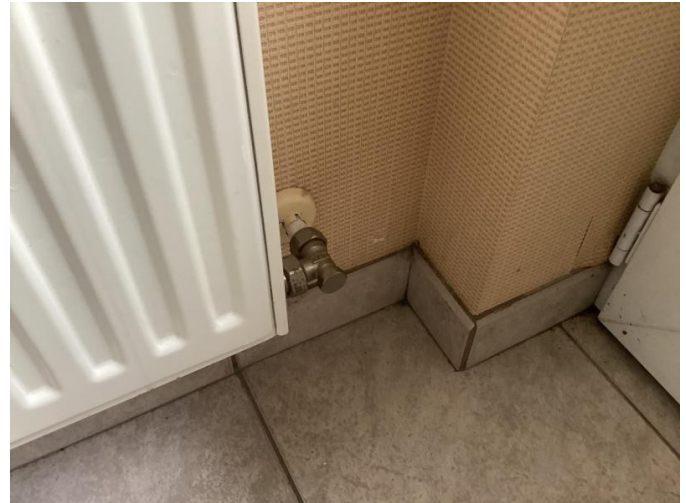
Geen asbest

#	Type	Referentie	Resultaat
3.1	Mengmonster	33721/01	Geen asbest

Beschrijving	Pleister muren
Omgeving	Binnen
Primaire drager	Binnenwand

Bindmiddel van materiaal	Gips - kalk
Gebondenheid op basis van bindmiddel	Niet-hechtgebonden
Hoeveelheid (oppervlakte - dikte - aantal)	• 550,00 m ² - 1,00 cm - 1 stuk
Totaal volume	5,50 m ³
Identificatiemethode	Vaststelling met monstername
Destructieve handeling voor identificatie	Nee
