# Asbestinventarisatetest

Sannastraat 11, 9450 Haaltert

Attestnummer : 20230728-000197.000

Uitgegeven op : 28.07.2023

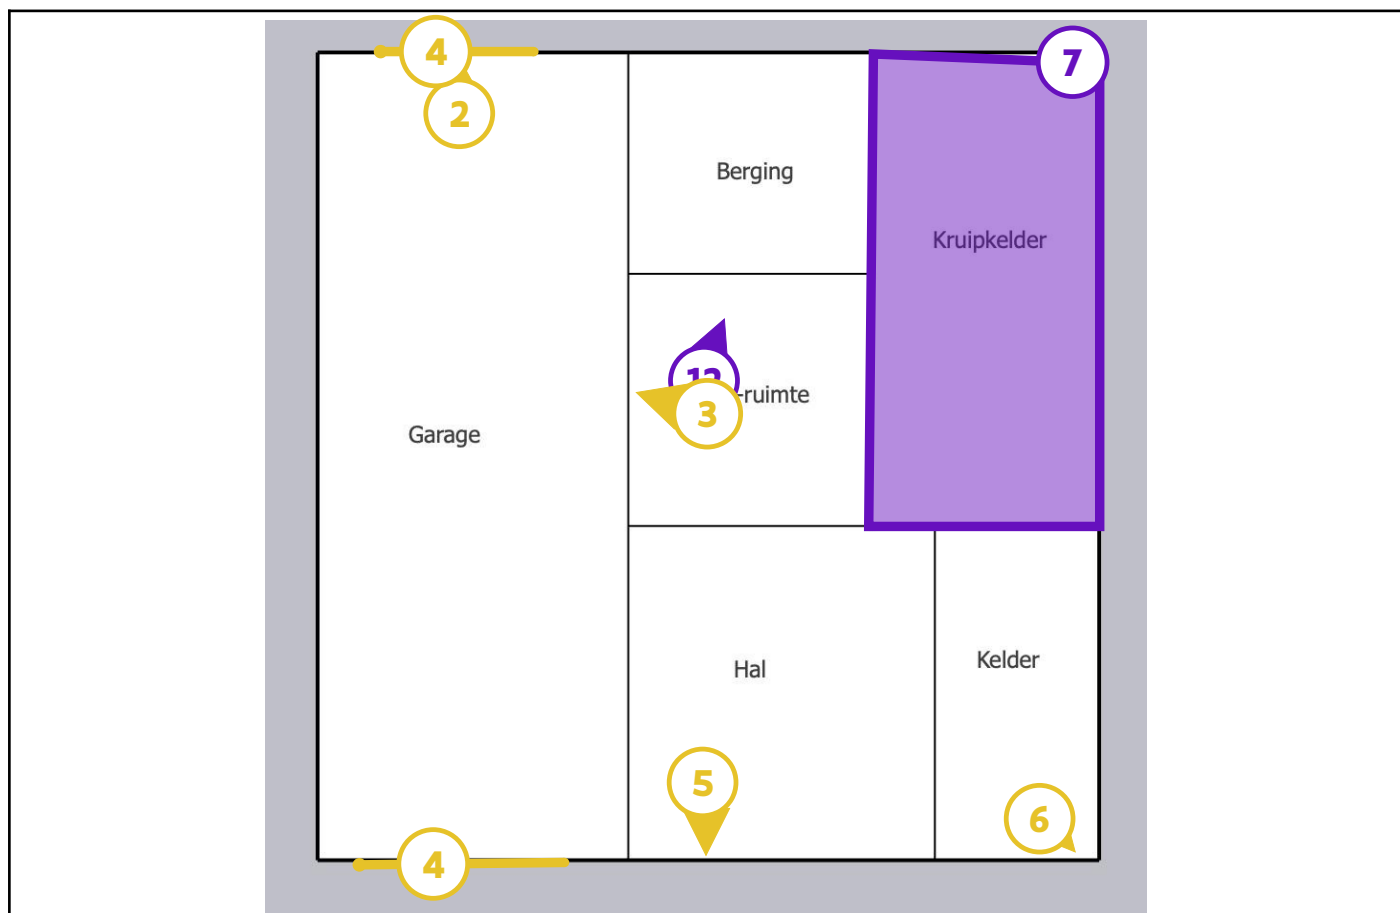
## Plan 1.1: Grondplan - Kelder

Beschrijving	Type	Actie
2. Glasal panelen - Aluminium deuren (Garage)	Asbestmateriaal	Zorgvuldig beheren
3. Schouwkastje - Kelder	Asbestmateriaal	Zorgvuldig beheren
4. Kitten - Rondom ramen (Ext)	Asbestmateriaal	Zorgvuldig beheren
5. Teller - Bakeliet (Kelder)	Asbestmateriaal	Zorgvuldig beheren
6. Buis/leiding - Kelder	Asbestmateriaal	Zorgvuldig beheren
7. Kruipkelder	Beperking	-
12. Ketel - 1997 (Kelder)	Advies	-

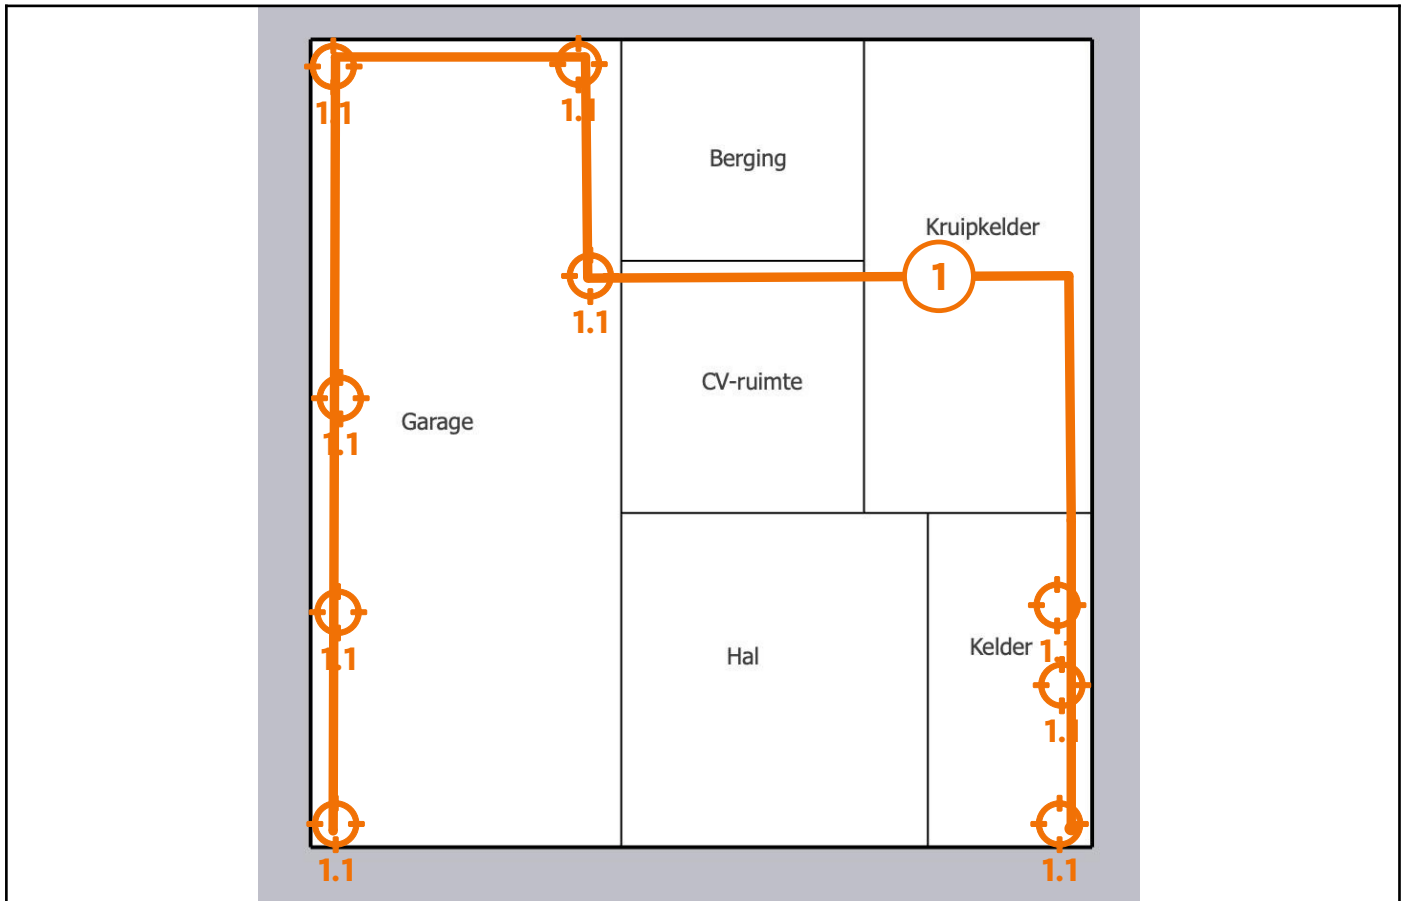
## Plan 1.2: Grondplan - Kelder

Beschrijving	Type	Actie
1. Leidingisolatie (Pleister/karton) - Kelder/garage	Asbestmateriaal	<a href="#">Verwijderen</a>
1.1 Code: 74549 - 5	Mengmonster	-

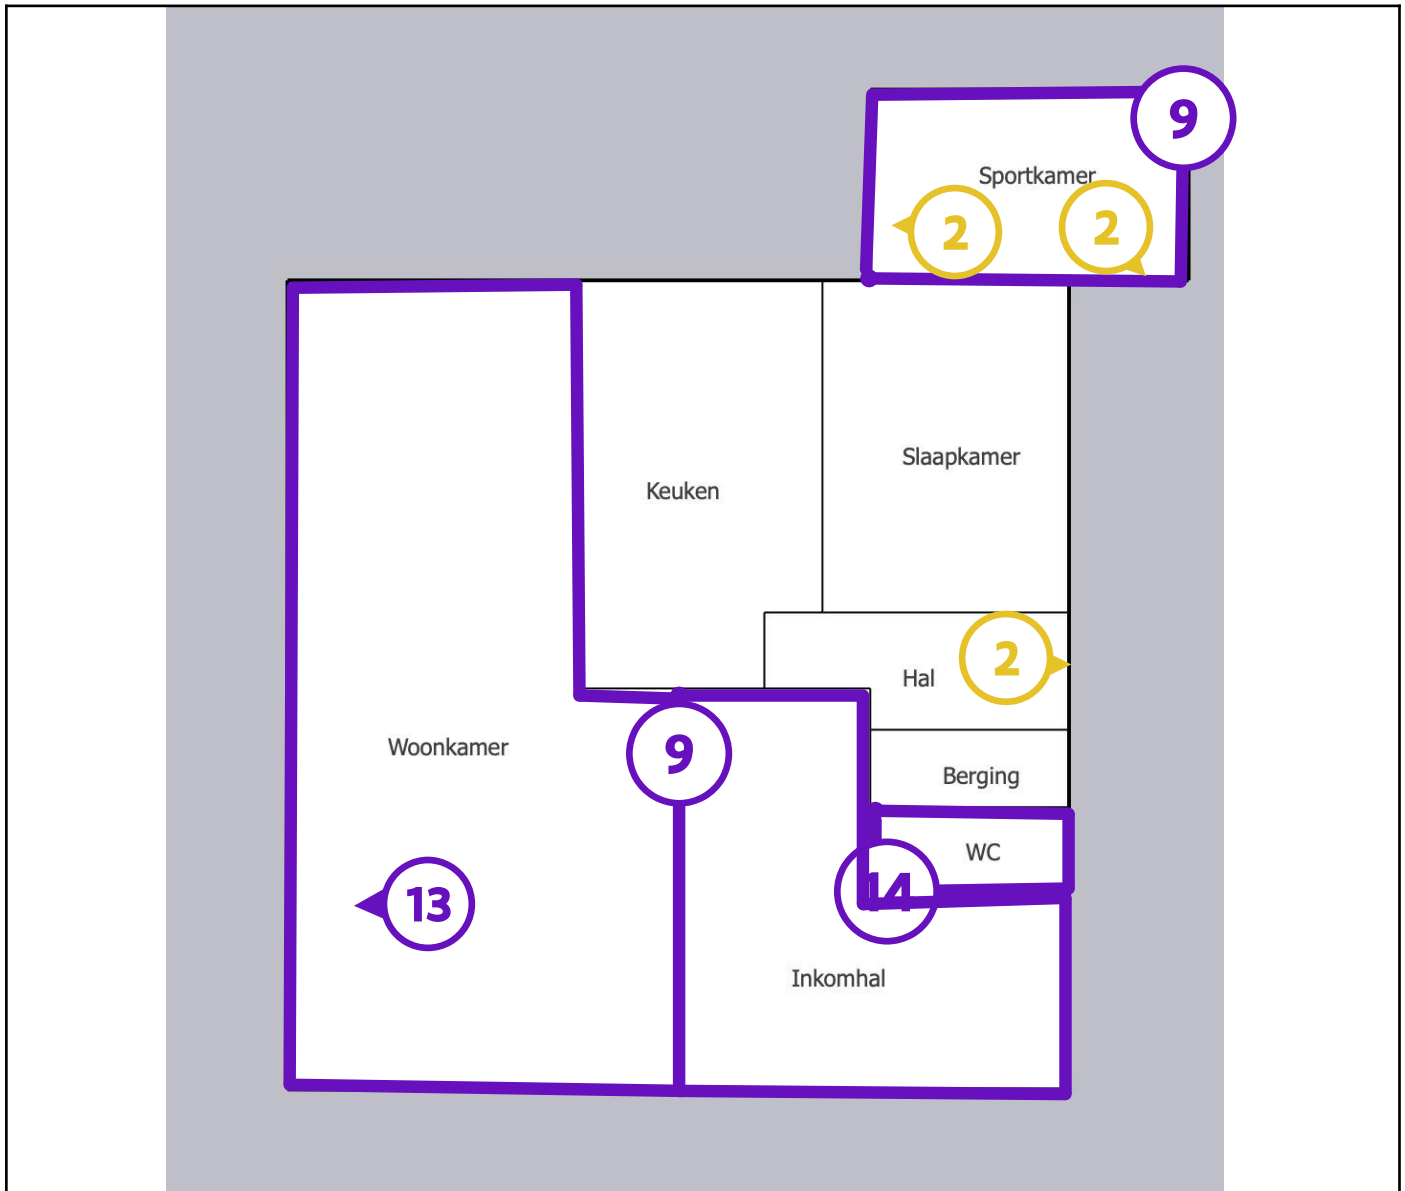
## Plan 1.4: Grondplan - V0

Beschrijving	Type	Actie
2. Glasal panelen - Aluminium deuren (Garage)	Asbestmateriaal	Zorgvuldig beheren
9. Sierlijsten plafonds - Isomo (Woning)	Advies	-
13. Sierhaard - Woonkamer	Advies	-
14. Onderliggende lagen (Badkamer/WC)	Advies	-

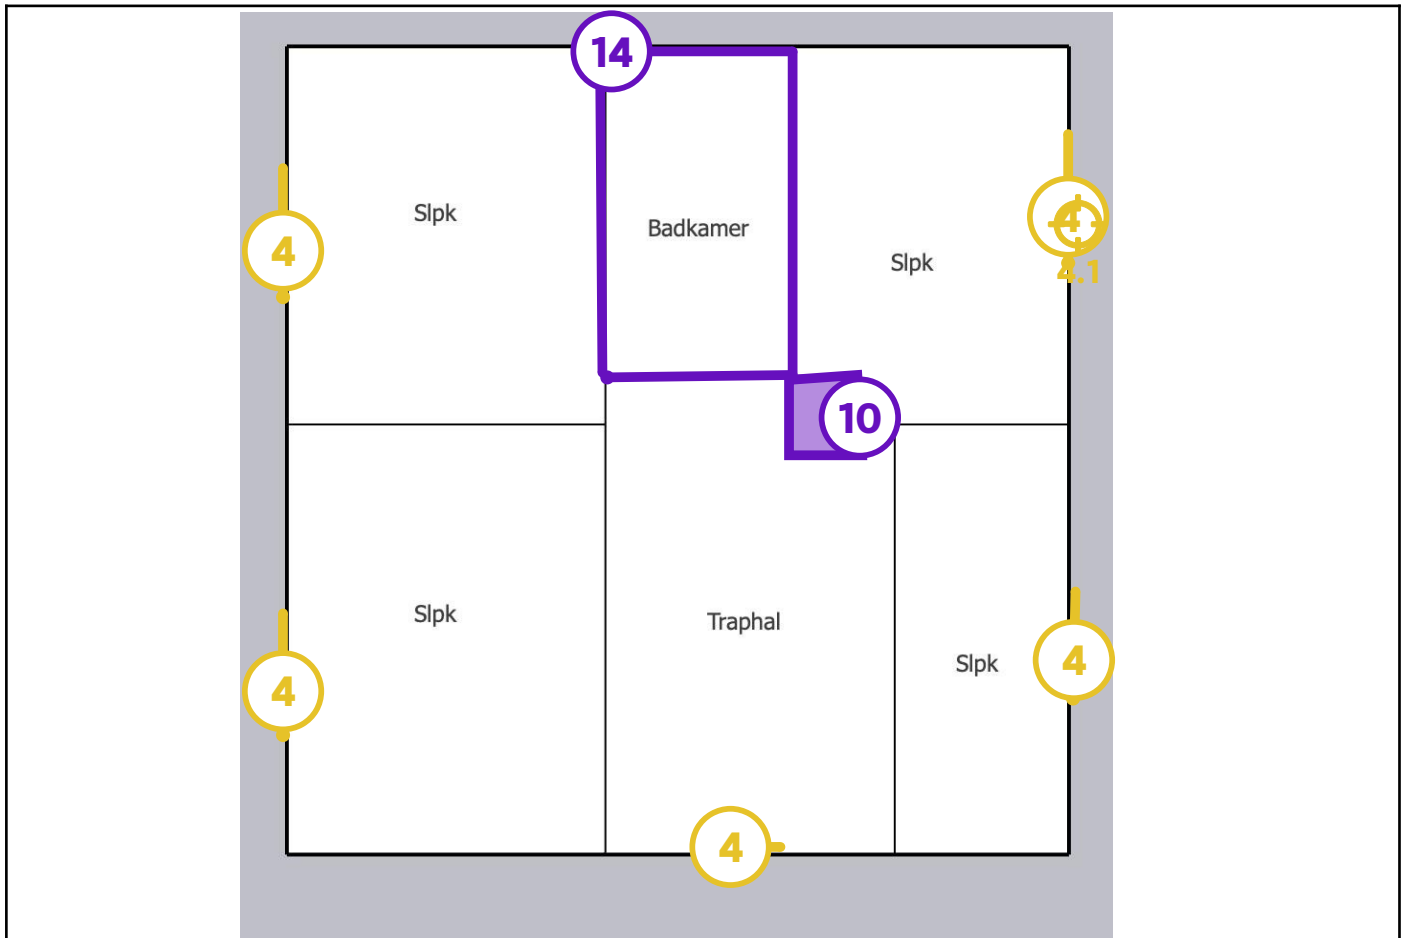
## Plan 1.7: Grondplan - V1

Beschrijving	Type	Actie
4. Kitten - Rondom ramen (Ext)	Asbestmateriaal	Zorgvuldig beheren
4.1 Code: 74549 - 6	Puntmonster	-
10. Onderliggende lagen (Vinylvloer berging boven)	Advies	-
14. Onderliggende lagen (Badkamer/WC)	Advies	-

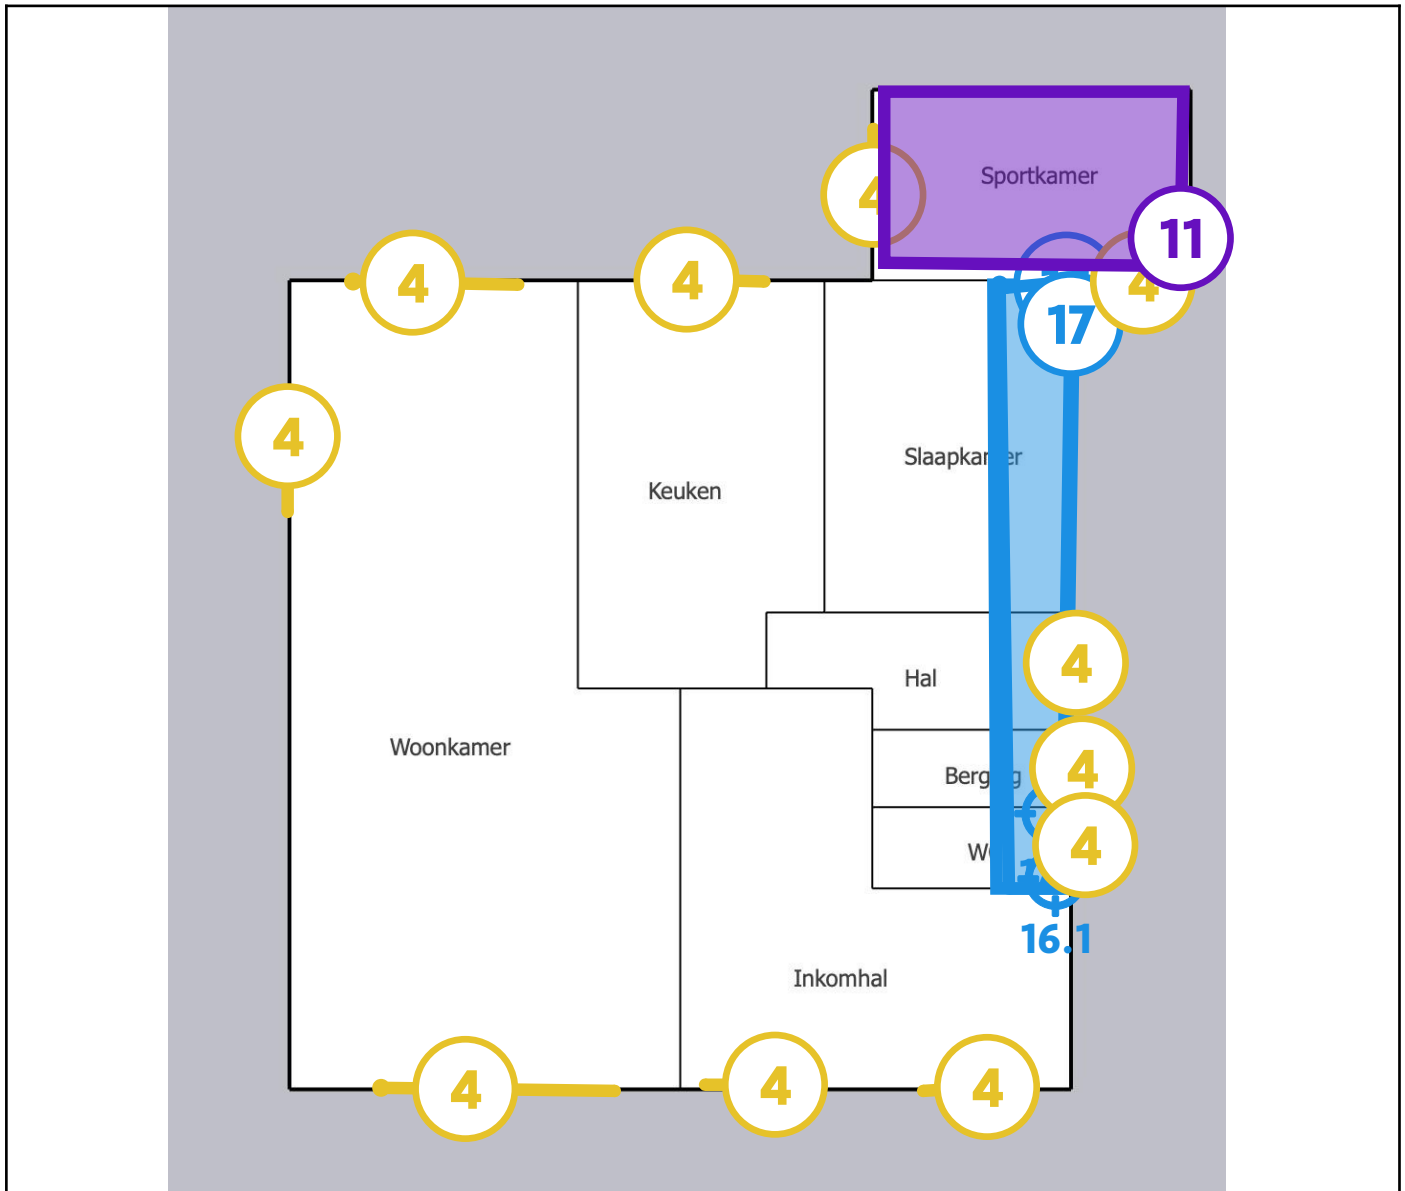
## Plan 1.9: Grondplan - V0

Beschrijving	Type	Actie
4. Kitten - Rondom ramen (Ext)	Asbestmateriaal	Zorgvuldig beheren
11. Dak epdm bovenlaag (Rechts van woning achteraan)	Advies	-
16. Asfalt - Plat dak (Rechts van woning)	Geen asbest	-
16.1 Code: 74549 - 3	Puntmonster	-
17. Bitumen - Plat dak (Rechts van woning)	Geen asbest	-

17.1 Code: 74549 - 4	Puntmonster	-
